RAPPORT AU CONSEIL COMMUNAL D'YVERDON-LES-BAINS

*une demande de crédit d'investissement de Fr. 680'000.- pour les travaux de remise en état du Temple Pestalozzi*

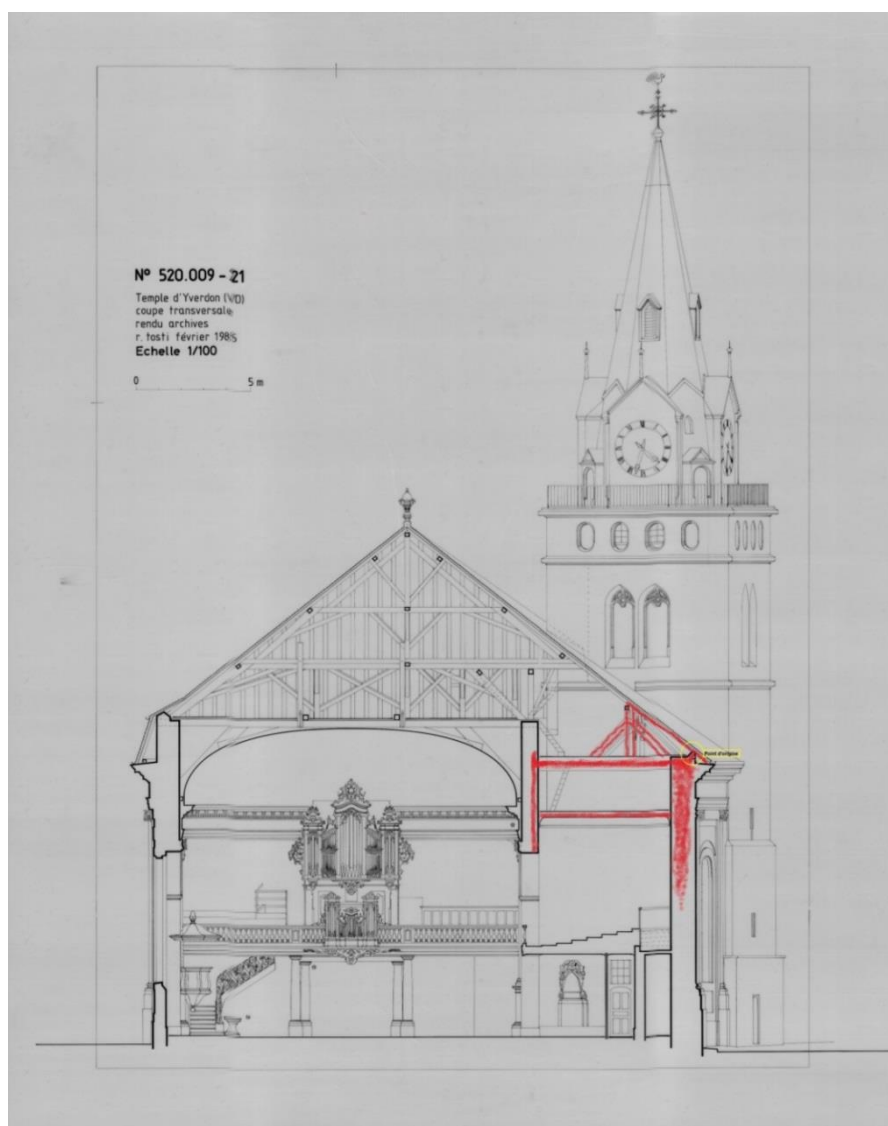
### Coupe transversale

**En jaune**, se trouve le point d'origine du phénomène, situé dans une panne sablière emballée dans une maçonnerie.

**En rouge**, est représentée l'étendue des mycéliens de la mэрule qui ont traversé horizontalement deux niveaux de plancher et se sont répandus dans le mur extérieur côté rue du Lac et dans le mur intérieur.

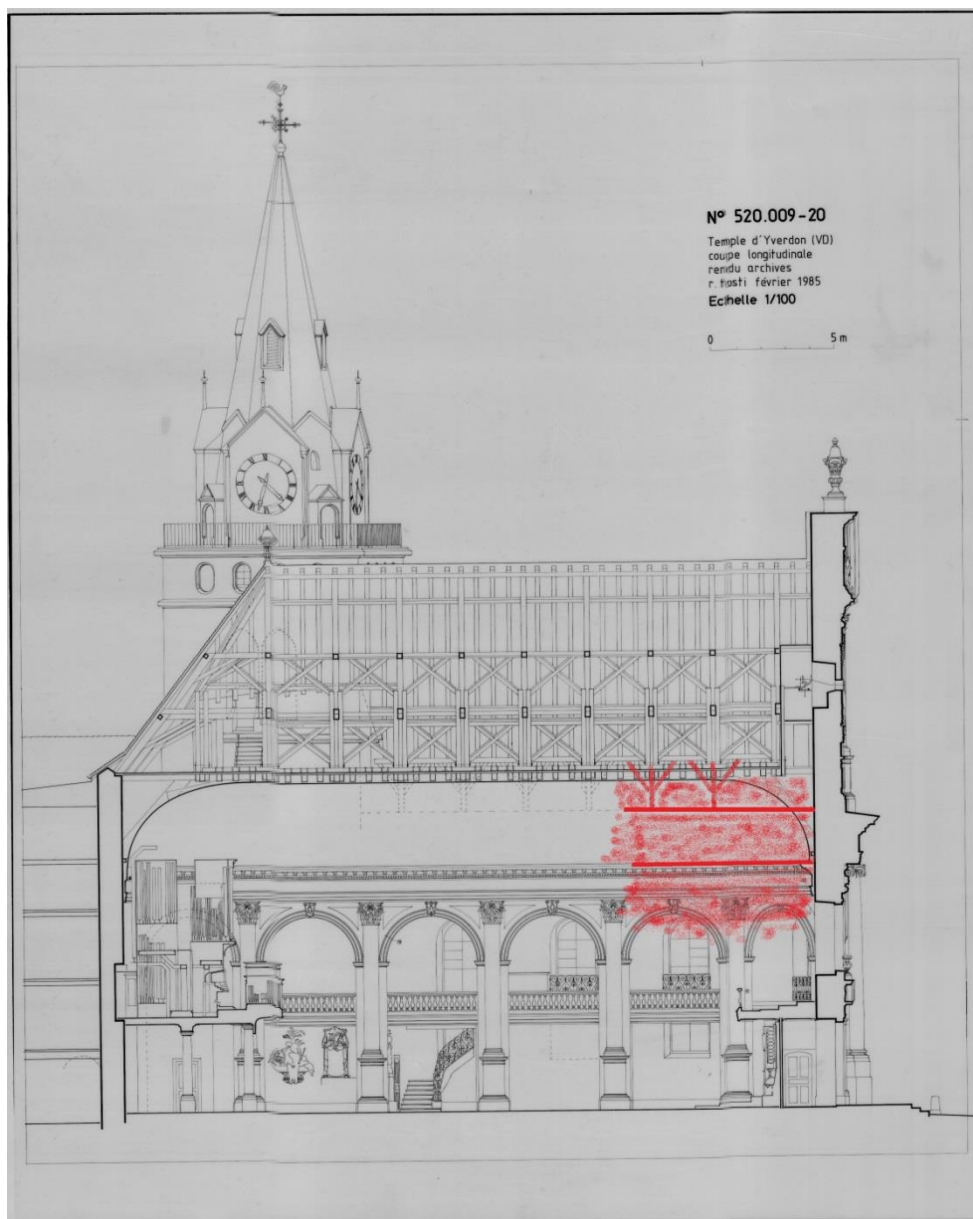
Fort heureusement, le champignon n'a pas traversé le mur intérieur du Temple et ne s'est ainsi pas propagé à la charpente principale, ce qui aurait pu entraîner des frais considérables. Il reste localisé dans la partie technique Nord-Est et dans le plafond de la galerie, sans incidence pour le reste de l'immeuble.

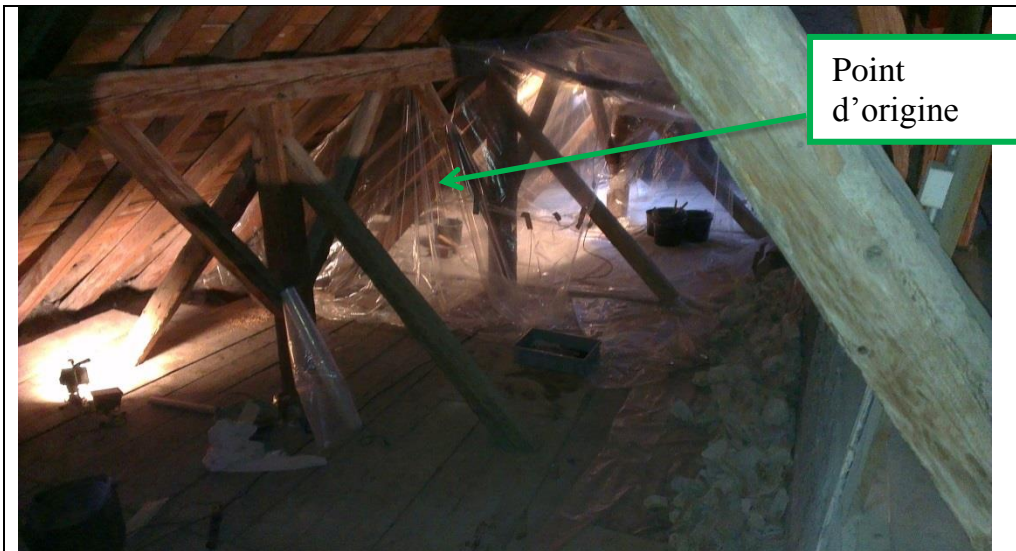
Point d'origine

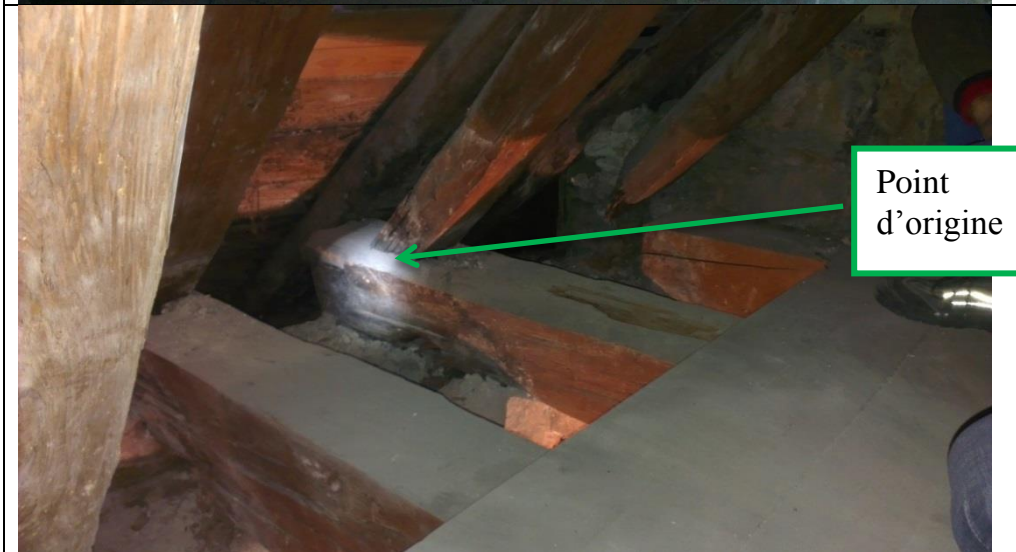
Point d'origine

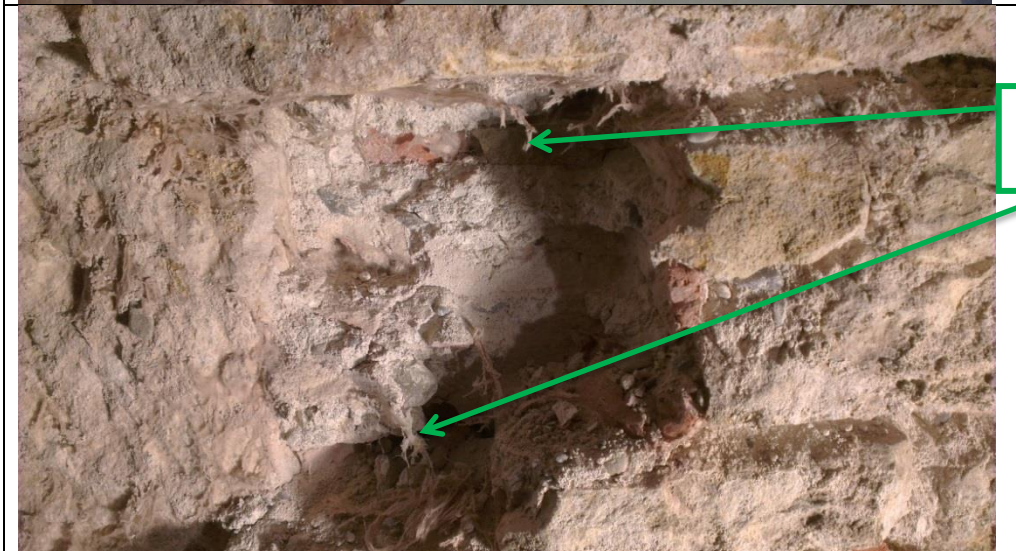
Mycéliens de mэрule
